تصدع المباني في محافظة عدن "دراسة حالة ميدانية الأسباب والعلاج"

Building Cracks in Aden Governorate

"A Field Study – Reasons and Treatment"

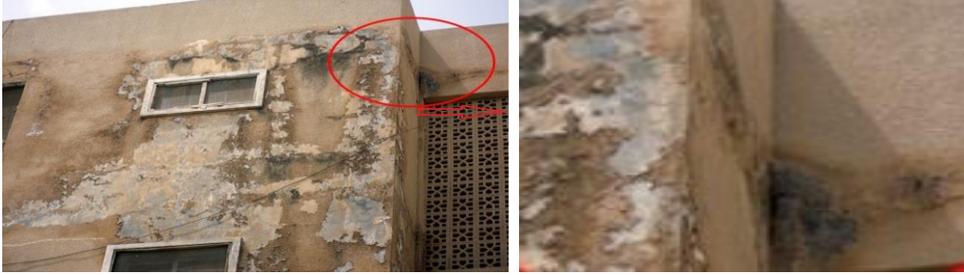
كما أن تسرب مياه الأمطار وفيضان خزانات المياه على أسطح المباني في تلك الوحدات مع عدم عمل المعالجات وطبقات العزل المطلوبة في حينه على الأسطح أو بلاطات الحمامات والمطابخ أدى إلى مشاكل كثيرة أهمها ظهور الرطوبة والأملاح على الواجهات مسببه تلف العناصر الخرسانية المسلحة مؤدية إلى تصدع أو انهيار بلاطات الأسطح أو الواجهات وقد تصل إلى تصدع المباني في حال عدم صيانتها (انظر الشكلان 3و2).

الشكل (2) : يوضح تسرب مياه الأمطار وفيضان خزانات المياه في الأسطح وأثرها على واجهات المباني في وحدة الرياض - المشروع السعودي - المعلا.

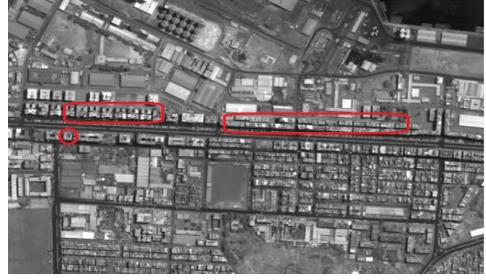
الشكل (7): إسقاط من جوجل إيرث للشارع الرئيسي - المعلا
والعمارات الأكثر تضرراً.
الشكل (8): عمارة عيبان التي تعرضت لانتهيار جزئي
في الدرج - المعلا. [16]

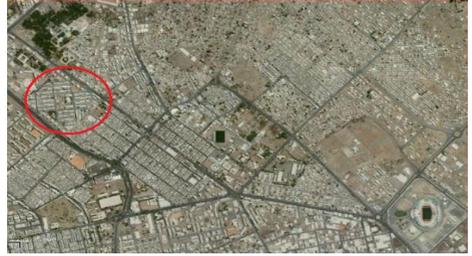
الشكل (9): يوضح موقع عمر المختار في مديرية الشيخ عثمان من جوجل إيرث.
الشكل (10): يوضح التشوهات و الإضافات في حي عمر المختار - مديرية الشيخ عثمان

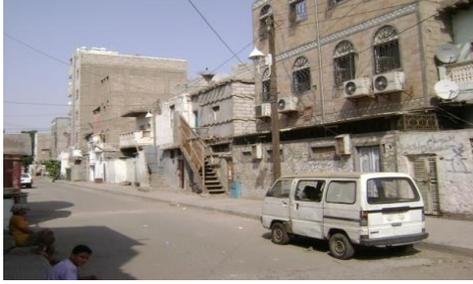
الشكل (12): يوضح العشوائية في الواجهات والمواد المستخدمة-مديرية الشيخ عثمان.

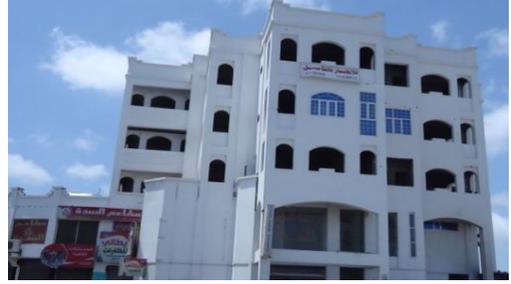
الشكل (11): يوضح البناء المخالف للمخططات وضعف السلطة المحلية.

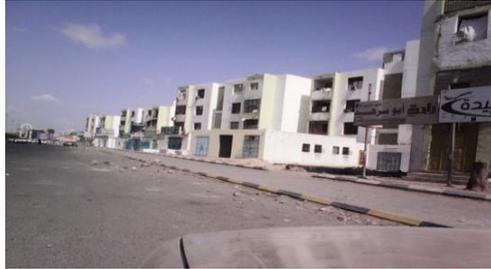
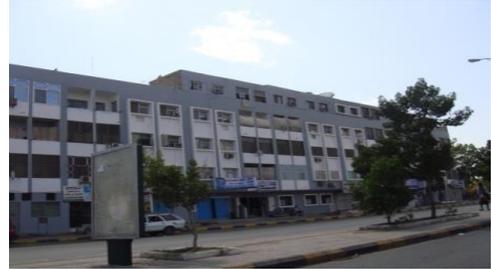
الشكل (13): يوضح العشوائية بتحويل الدور الأرضي إلى محلات تجارية - مديرية المنصورة

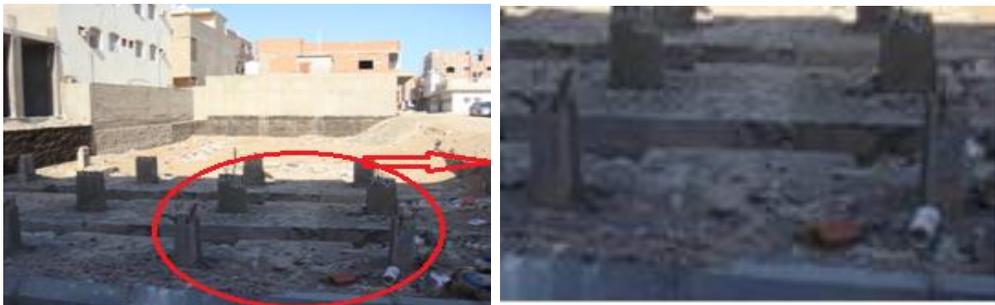
الشكل (14): يوضح العشوائية في التنفيذ و مخالفة للمواصفات وجودة البناء.

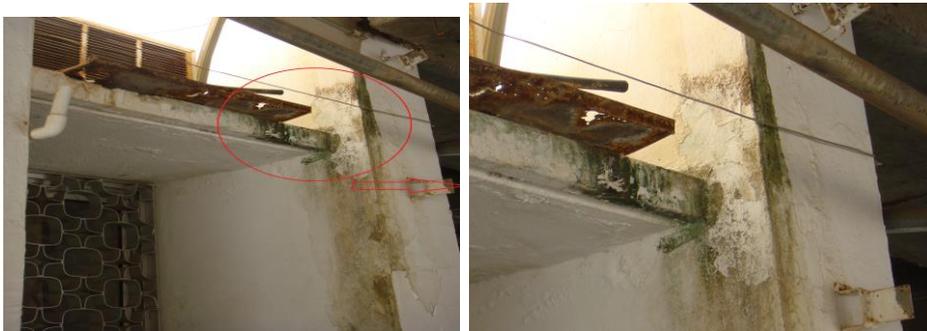
الشكل (15) : يوضح الأضرار الناتجة من تسريبات مياه المكيفات على واجهات المباني.

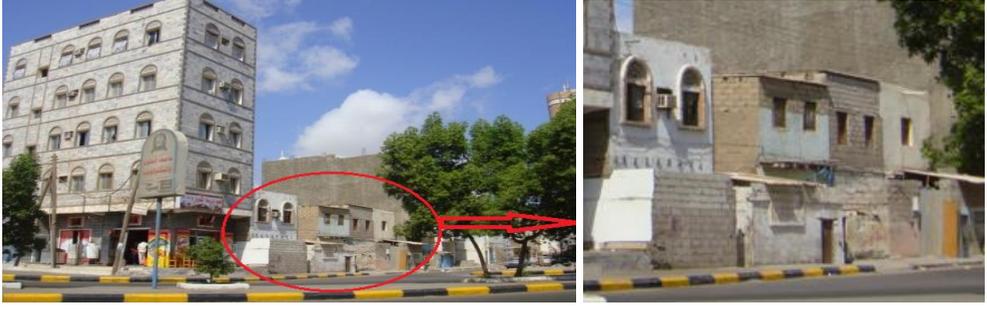
الشكل (16): يوضح بناء مبنى متعدد الادوار بجوار مبنى قديم.

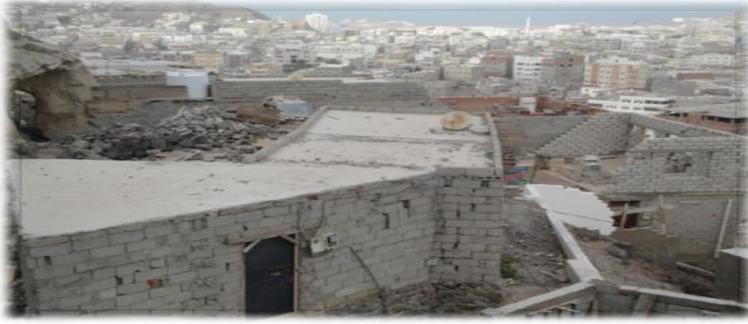
الشكل (17): يوضح البناء على المنحدرات بشكل عشوائي و مخالف للقوانين و المواصفات و مبادئ السلامة.

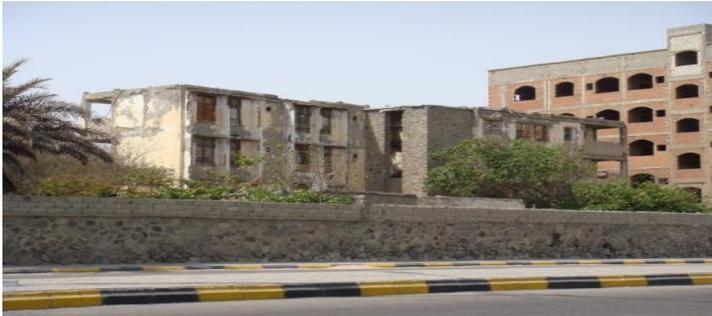
الشكل (19): يوضح عمارة آيلة للسقوط بسبب تضرر العناصر الخرسانية نتيجة انتهاء عمرها الافتراضي.

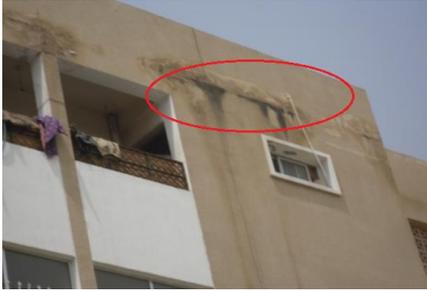
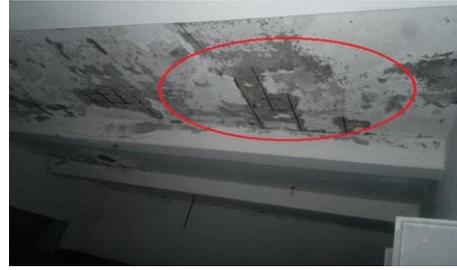
1.4.3.5 الرطوبة: الرطوبة من العوامل الرئيسية المؤثرة على تشوه ومن ثم تصدع وانهيار المبنى (انظر الشكل 20)، حيث تقوم الرطوبة بالهجوم على مواد البناء المستخدمة في المبنى وذلك من خلال عملية تكثيف الهواء الذي يحتوي على كمية من بخار الماء، حيث يكون ضغط بخار الماء داخل المبنى أكبر مما هو موجود خارجه الأمر الذي يؤدي إلى أن بخار الماء يتحرك من داخل المبنى إلى خارجه بواسطة المسامات الموجودة في الجدران وينتج عن ذلك فطريات داكنة اللون سوداء أو خضراء تشوه المبنى، وبوجود الرطوبة والأكسجين في الخرسانة فإن حديد التسليح يتآكل عندما تزول طبقة الأكسجين السالبة العازلة حول سطحه [13].

الشكل (20): يوضح الضرر الذي قد تسببه الرطوبة.

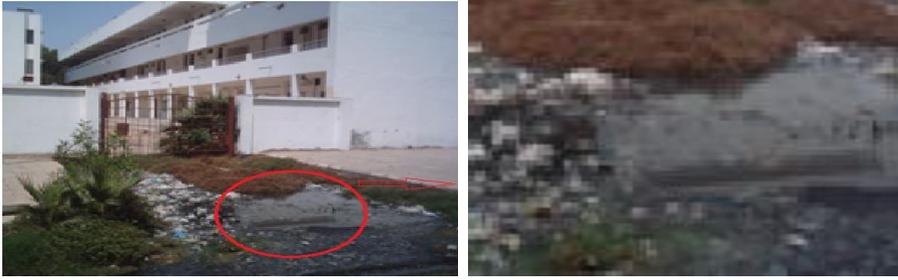
الشكل (21): الإهمال وعدم تصريف مياه المجاري يؤدي إلى أضرار بالمبنى والبيئة المحيطة.

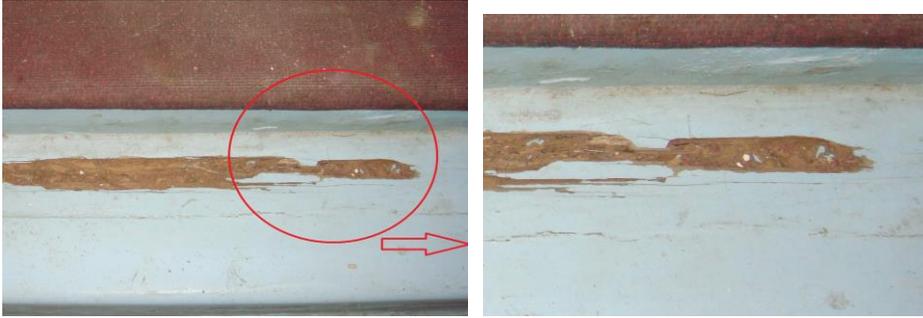
4.4.3.5 النمل الأبيض (الأرضة-السمنة): عدم حماية المبنى قبل وأثناء البناء من النمل الأبيض يؤدي إلى تصدع وانهيار المباني المعتمدة على الأخشاب كعنصر أساسي بالبناء خاصة الأسقف والسلالم الخشبية مما يؤدي إلى ضرر كبير للمباني (انظر الشكل 22).

الشكل (22) : يوضح دور الأرضة (النمل الأبيض) في إتلاف السلم الخشبي لإحدى المباني.

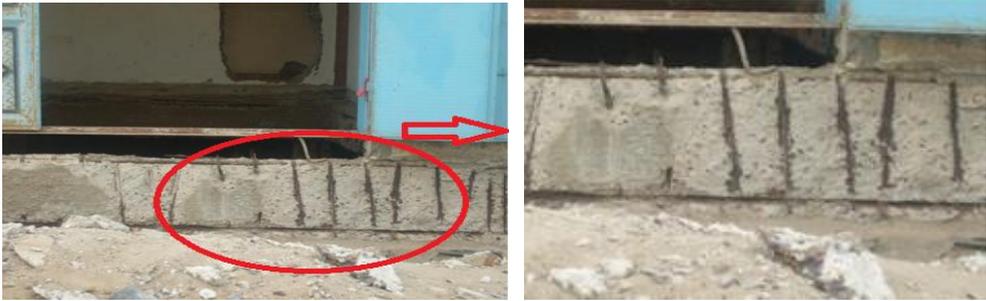
وإجراء الفحص النظري الاولي للمبني الذي تبين من خلاله أن جزء المبني أعلى أرضية الدور الأرضي بجميع مكوناته في حالة جيدة ولكن جزء المبني أسفل أرضية الدور الأرضي ظهرت عليه بعض الأضرار منها وجود شروخ وتلف واضح على أسطح الميدة الأرضية الظاهرة حول المبني كسقوط أجزاء من غطاءها الخرساني، اما من الداخل فقد ظهرت تموجات واختلاف في منسوب أرضية الدور الأرضي (انظر الشكل 23).

الشكل (23): يوضح انهيار الغطاء الخرساني نتيجة صدأ حديد التسليح بسبب إعادة استخدام التربة الناتجة من عملية الحفر في الردم (في مراحل العمل الأولى قبل الترميم).

ولمعرفة الأسباب التي أدت إلى ظهور هذه الأضرار فقد تم إزالة جزء من أرضية الدور الأرضي حيث وجد أن الضرر وصل إلى الميدة الأرضية ورقاب الأعمدة والقواعد، حيث تفاوتت الأضرار و بدرجات مختلفة، ومن خلال التحليل لهذه الأضرار وجد أن أسبابها كالتالي:

- استخدام تربة ناتجة من عمليات الحفر في الردم ومن المعروف أن التربة المحلية ضارة جدا بالخرسانة المسلحة لاحتوائها على مخلفات نباتية وخاصة مخلفات نبات الأصل.

- استخدام كمية كبيرة من الماء أثناء علمية البناء (الرش) والتي وجدت ممزوجة بتربة الردم علما بان الماء عمل على إذابة العناصر الضارة الموجودة في التربة وتوصيلها إلى حديد التسليح الموجودة في العناصر الإنشائية عن طريق المسامات الموجودة فيها.

- بناء خزان للمياه في إحدى زوايا المبني أسفل أرضية الدور الأرضي بالقرب من العناصر الإنشائية زاد من كمية المياه الموجودة في الردم نتيجة وجود تسريب في إحدى المواسير المتصلة به

- وجد أن أجزاء من العناصر الإنشائية أسفل الدور الأرضي لم تغطي بالمواد العازلة (الدامر) بالشكل المطلوب، مما أدى إلى وجود قصور في عملية العزل والحماية للعناصر الإنشائية ساعد على وصول العناصر الضارة إلى الخرسانة وحديد تسليحها.

- يزال الغطاء الخرساني للوجه الخارجي لميدة الدور الأرضي و التي ظهر عليها الضرر (انظر الشكل 23).
- بشكل متدرج (جزئي) تزال أرضيات الدور الأرض من بلاط ، مونة أسمنتية، رمل وخرسانة عادية في المناطق التي يوجد فيها تموجات و اختلاف في المناسيب والتي ظهرت بشكل واضح أعلى الميدة الأرضية وبعدها تتم إزالة تربة الردم لمعرفة الضرر الذي أصاب العناصر الإنشائية(انظر الشكلان 24 و25).

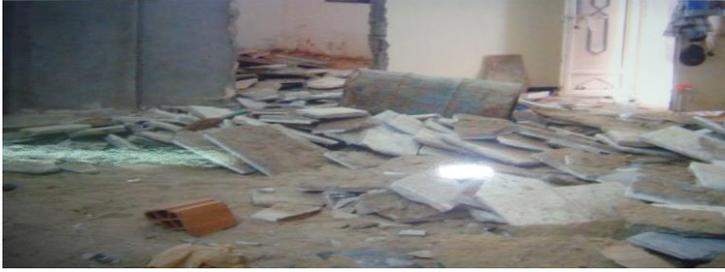
الشكل (24): يوضح عملية إزالة أرضيات الدور الأرض من بلاط، مونة اسمنتية، رمل وخرسانة عادية.

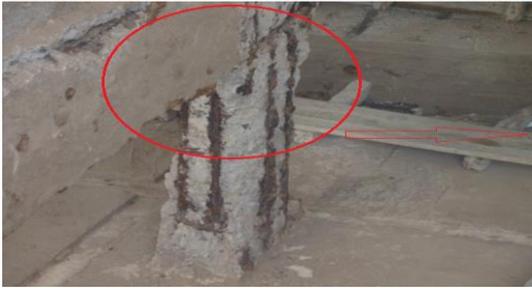
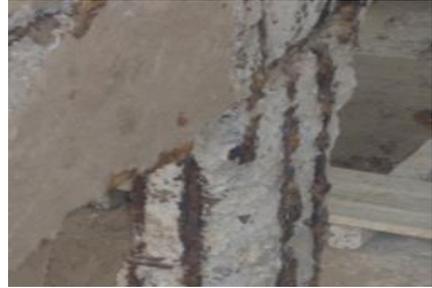
الشكل (25): يوضح حالة الرقاب والميدة بعد إزالة أرضيات الدور الأرض من بلاط، مونة اسمنتية، رمل، وخرسانة عادية وتربة الردم.

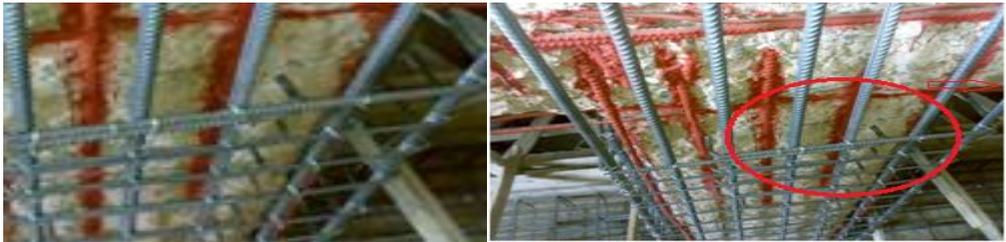
الشكل (26): يوضح عملية المعالجة للرقاب.

- 4) إعادة تسليح العناصر الإنشائية لتعويض حديد التسليح المتضرر من كانات وأسياخ حديد (خاصة الحديد الذي كانت نتائج فحصه غير مقبولة) سيخ بسبخ وكانة بكانة (انظر الشكل 26).

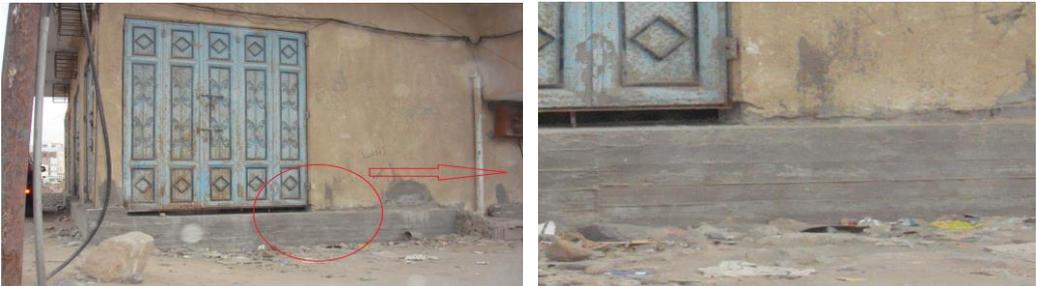
الشكل (27): يوضح حالة الميدة بعد عملية المعالجة من الخارج.

كما يمكن إعادة التسليح والغطاء الخرساني بنفس الأبعاد أو بزيادة مدروسة حسب نتائج الفحص النظري والحسابي أو ما يراه المهندس المشرف المتخصص. (انظر الشكل 27) الذي يوضح حالة الميدة بعد إتمام عملية المعالج بالتقميمص من الخارج.
