تصدع المباني في محافظة عدن "دراسة حالة ميدانية الأسباب والعلاج"

Building Cracks in Aden Governorate

"A Field Study – Reasons and Treatment"

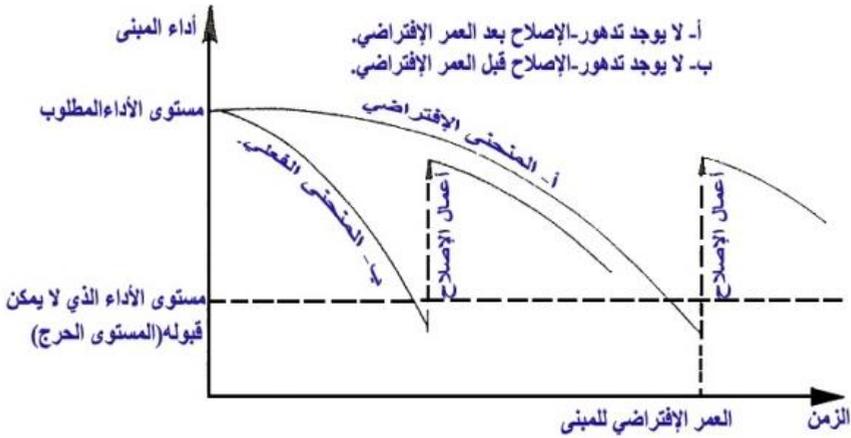
12.3.3.5 تجاوز العمر الافتراضي: العمر الوظيفي: هي الفترة الزمنية التي يؤدي فيها المبنى الوظائف التي أنشئ من أجلها، ولا تعني نهاية العمر الوظيفي نهاية عمر المبنى بل يمكن أن يبقى ليؤدي وظيفة أخرى [4]. (انظر الشكل 18) الذي يوضح تأثير أداء المبنى مع الزمن، حيث يلاحظ أن عمر المبنى الوظيفي يطول مع إجراء عمليات الصيانة الدورية [4].

الشكل(18): يوضح تأثير أداء المبنى مع الزمن.
